## **FISSURA EM EDIFICAÇÕES: ESTUDO DE CASO**

**FISSURA EM EDIFICAÇÃO: ESTUDO DE CASO NA CIDADE DE VITÓRIA DA  
CONQUISTA**

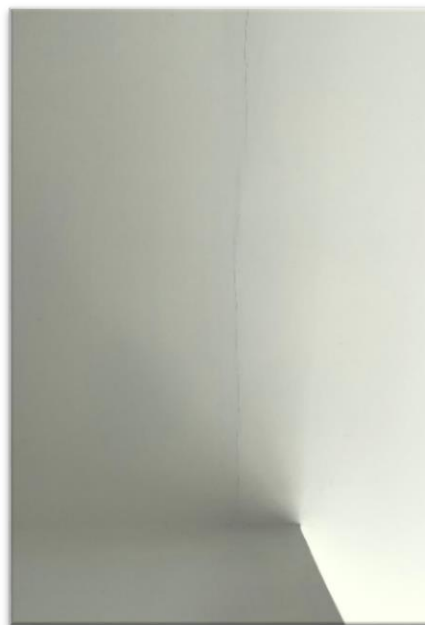
**Figura 4 - Fissura**

Foram analisados problemas na laje pré-moldada, com uma pequena fissura de 0,4 mm, porém visíveis, que requerem reparos e fissura na jardineira da fachada da casa de 0,3 mm que requerem reparo. De acordo a Figura 4 e 5:

Fissuras foram identificadas na junta de dilatação da laje, influenciadas pela vibração causada pelo uso de maquinário pesado durante o asfaltamento. Além disso, observou-se fissuramento na jardineira da fachada, também decorrente da movimentação intensa causada pelo mesmo maquinário. Sendo uma edificação recente se encontrando em processo de assentamento sendo um fator que influencia nessas fissuras.

No primeiro caso, nas fissuras de encontro de lajes, elas acontecem exatamente no lugar da junta de dilatação e a solução apontada seria abrir a fissura e preencher com algum produto monocomponete a base de resina acrílica. De acordo as Figuras 6 e 7:
