# **PATOLOGIAS DECORRENTES DA UMIDADE NA CONSTRUÇÃO CIVIL: CAUSAS, CONSEQUÊNCIAS E SOLUÇÕES PARA PREVENÇÃO**

Pedro Henrique Cardoso Dos Anjos (1), Nelson Nunes De Souza Junior (2),  
Kelvin Davila Costa (3)

*Graduando de Engenharia Civil na UNIFTC <sup>1, 2 3</sup>*

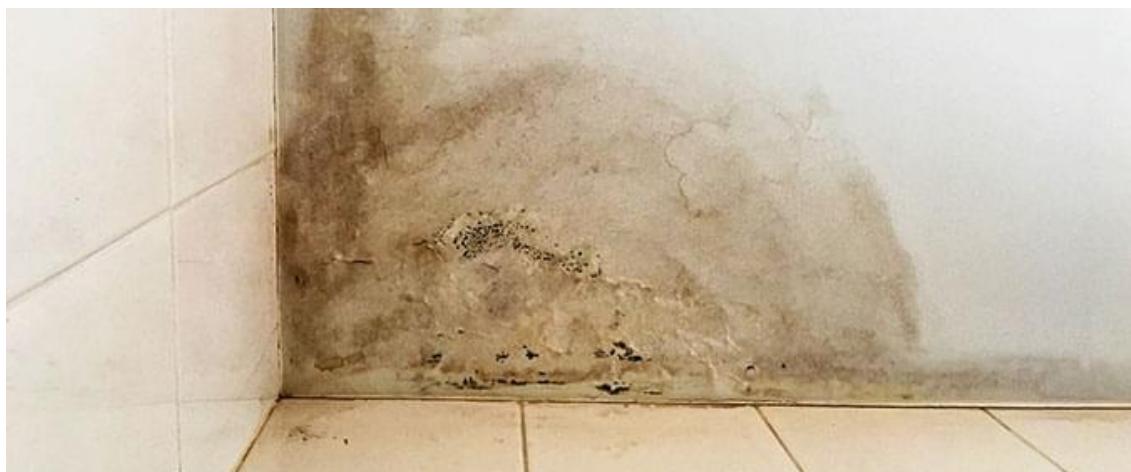
Figura 1 - Infiltração

A figura 1 apresenta um exemplo de manchas causada por infiltração. As principais soluções para a patologia de infiltração incluem tratamento com produtos impermeabilizantes, tratamento das fissuras e revestimentos, e manutenção preventiva da estrutura. A figura 2 ilustra um exemplo relacionado a patologia de fissuras. As soluções para tratar as fissuras incluem tratamento com produtos de reparação, uso de juntas de dilatação, tratamento de movimentações de solo e vibrações, e dimensionamento correto das estruturas (SANTOS et al., 2021; FERREIRA et al., 2019; LIMA et al., 2017; MOTA et al., 2016; MENDES et al., 2020; Sthefany et al., 2020).

| Patologia | Causa | Consequência | Soluções | Referência |
|---|---|---|---|---|
| Infiltração | Falhas na impermeabilização | Manchas, eflorescência, deslocamento de revestimentos, corrosão em armaduras metálicas, queda de resistência mecânica | Tratamento com produtos impermeabilizantes, tratamento das fissuras e revestimentos, manutenção preventiva da estrutura | OLIVEIRA, J. C. et al. (2017); SILVA, A. L. et al. (2020); ALMEIDA, M. A. de; SOARES, A. S.; SANTOS, E. L. dos (2018); AZEVEDO, L. B. et al. (2018); BARBOSA, D. M. S. et al. (2016); CARVALHO, G. F. M. de et al. (2018); CASTRO, A. M. A. et al. (2016) |

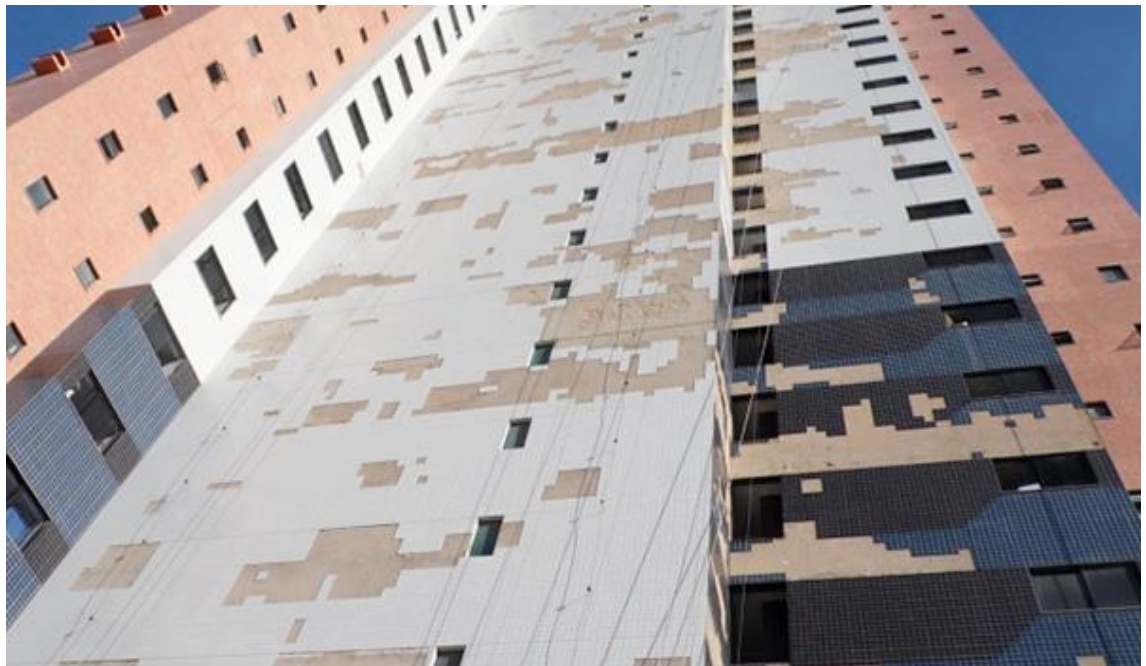
Figura 3 - Desplacamento

A figura 3 ilustra a patologia de deslocamento. A mesma foi citada em 2 dos artigos e suas consequências incluem fissuras, infiltração, perda de funcionalidade e queda de resistência mecânica. As soluções para essa patologia incluem correção da base de assentamento, correção de sobrecargas estruturais, tratamento de fissuras, instalação de juntas de dilatação e manutenção preventiva (SILVA et al., 2020; BARBOSA et al., 2016).

| Deslocamento | Má aderência entre camadas, problemas no preparo da base de assentamento, sobrecarga estrutural, falta de juntas de dilatação | Fissuras, infiltração, perda de funcionalidade, queda de resistência mecânica | Correção da base de assentamento, correção de sobrecargas estruturais, tratamento de fissuras, instalação de juntas de dilatação, manutenção preventiva | SILVA, A. L. et al. (2020);<br>BARBOSA, D. M. S. et al. (2016) |

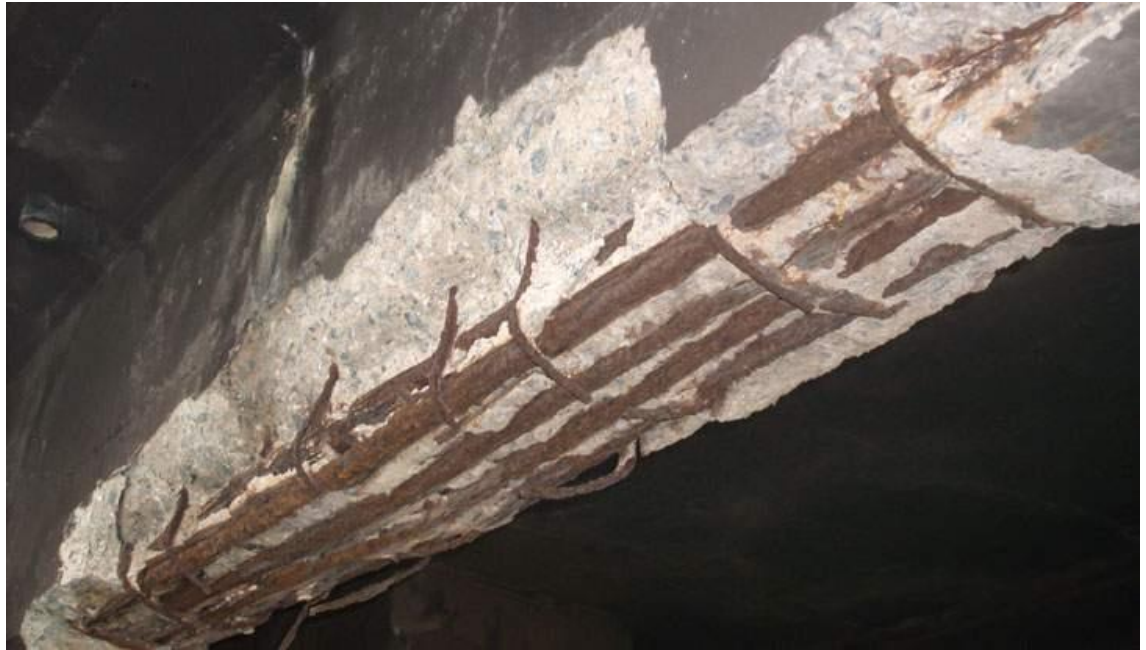
Figura 4 - Corrosão

A figura 4 mostra a patologia de corrosão. Ela foi citada em 2 artigos e suas consequências incluem redução da resistência mecânica, perda de seção transversal e comprometimento da estabilidade. As soluções para essa patologia incluem utilização de materiais resistentes à corrosão, proteção dos elementos metálicos, correção de fissuras e juntas, melhorias na ventilação e no escoamento da água (OLIVEIRA et al., 2017; AZEVEDO et al., 2018; CARVALHO et al., 2018; CASTRO et al., 2016).

| Corrosão | Contato com substâncias corrosivas, deficiências na proteção contra a umidade | Redução da resistência mecânica, perda de seção transversal, comprometimento da estabilidade | Utilização de materiais resistentes à corrosão, proteção dos elementos metálicos, correção de fissuras e juntas, melhorias na ventilação e no escoamento da água | OLIVEIRA, J. C. et al. (2017);<br>AZEVEDO, L. B. et al. (2018);<br>CARVALHO, G. F. M. de et al. (2018); CASTRO, A. M. A. et al. (2016) |

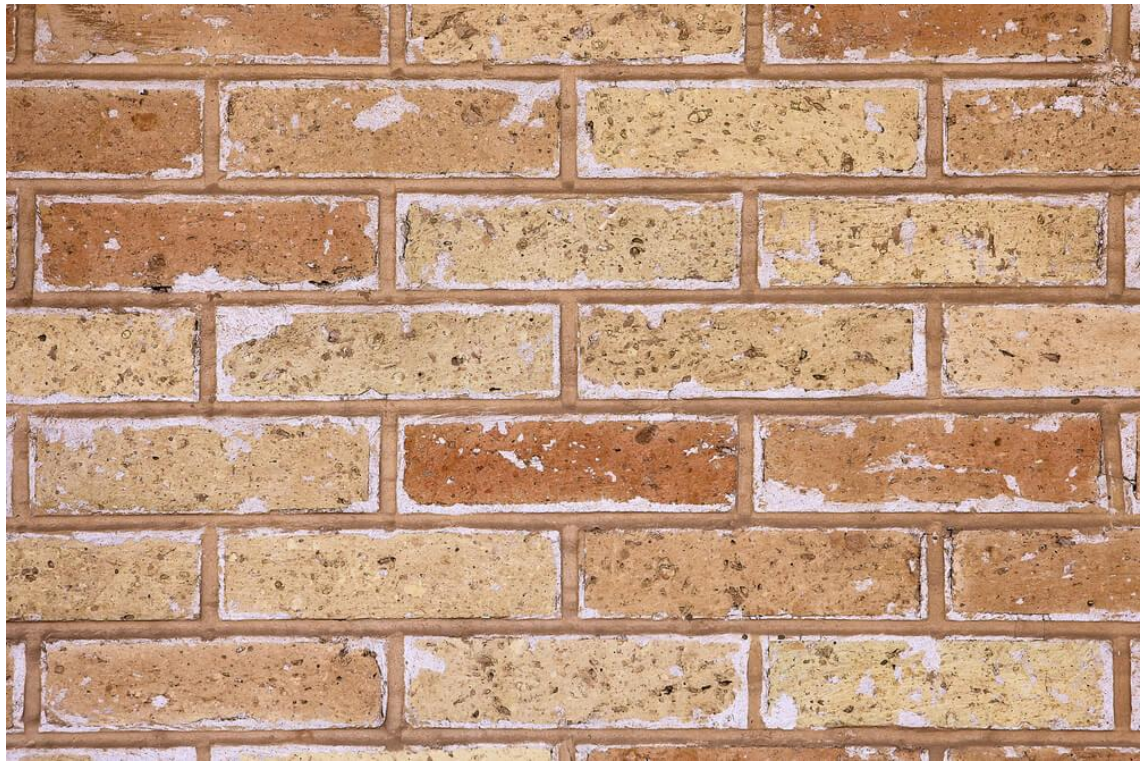
Figura 5 - Eflorescência

A figura 5 ilustra a eflorescência. Ela foi citada em 7 artigos e suas consequências incluem manchas, perda de estética, deslocamento de revestimentos e corrosão em armaduras metálicas. As soluções para essa patologia incluem tratamento com produtos de limpeza, vedação de pontos de infiltração, tratamento da umidade, uso de impermeabilizantes e manutenção preventiva da estrutura (OLIVEIRA et al., 2017; SILVA et al., 2020; ALMEIDA et al., 2018; AZEVEDO et al., 2018; BARBOSA et al., 2016; CARVALHO et al., 2018; CASTRO et al., 2016).

| Eflorescência | Presença de sais solúveis na estrutura, infiltração de água, variações de temperatura e umidade | Manchas, perda de estética, deslocamento de revestimentos, corrosão em armaduras metálicas | Tratamento com produtos de limpeza, vedação de pontos de infiltração, tratamento da umidade, uso de impermeabilizantes, manutenção preventiva da estrutura | OLIVEIRA, J. C. et al. (2017); SILVA, A. L. et al. (2020); ALMEIDA, M. A. de; SOARES, A. S.; SANTOS, E. L. dos (2018); AZEVEDO, L. B. et al. (2018); BARBOSA, D. M. S. et al. (2016); CARVALHO, G. F. M. de et al. (2018); CASTRO, A. M. A. et al. (2016) |
