**ANÁLISE DO SISTEMA DE DRENAGEM URBANA NA PRAÇA VITOR BRITO EM  
VITÓRIA DA CONQUISTA - BAHIA**

Trabalho de Conclusão de Curso apresentado ao Departamento de Engenharia Civil do Centro Universitário de Excelência, Unidade de Vitória da Conquista – BA, como requisito final para obtenção do título de Bacharel em Engenharia Civil.

## **ANÁLISE DO SISTEMA DE DRENAGEM URBANA NA PRAÇA VITOR BRITO EM VITÓRIA DA CONQUISTA - BAHIA**

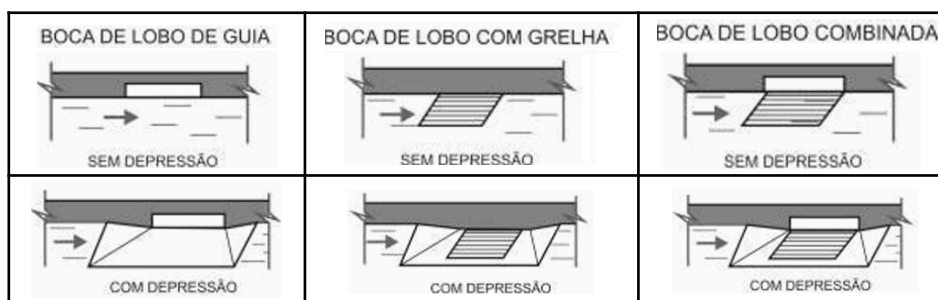
**Figura 3 – Tipos de Bocas de Lobo**

Para reprimir a criação de zonas mortas com alagamentos e água parada, recomenda-se que, na concepção de um projeto de microdrenagem pluvial, as bocas de lobo sejam posicionadas dos dois lados da via nos pontos mais baixos da área e quando a saturação da sarjeta ou a sua capacidade de engolimento requerer. As bocas de lobo podem ser classificadas em: de guia, de sarjeta (com grelhas) e combinadas, como pode ser visto na Figura 3 (Tucci, *et. al*, 2013).

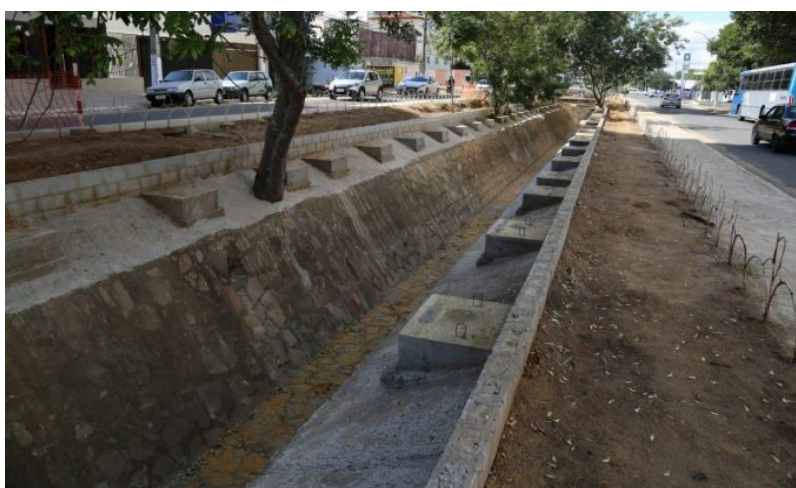
**Figura 4** – Canal aberto na Avenida Olívia Flores

No caso dos dispositivos de macrodrenagem, além do cuidado em projetá-los para receber as vazões de pico em períodos de retorno de 25 a 100 anos, a fiscalização é imprescindível para o seu pleno funcionamento. Ligações clandestinas de esgoto doméstico e despejos de resíduos sólidos não são incomuns e podem resultar em assoreamento dos canais e inundações devido a transbordamentos (Caldeira et. al, 2020). A foto de um canal, um dos mais utilizados dispositivos de macrodrenagem, pode ser vista na figura 4, a seguir.

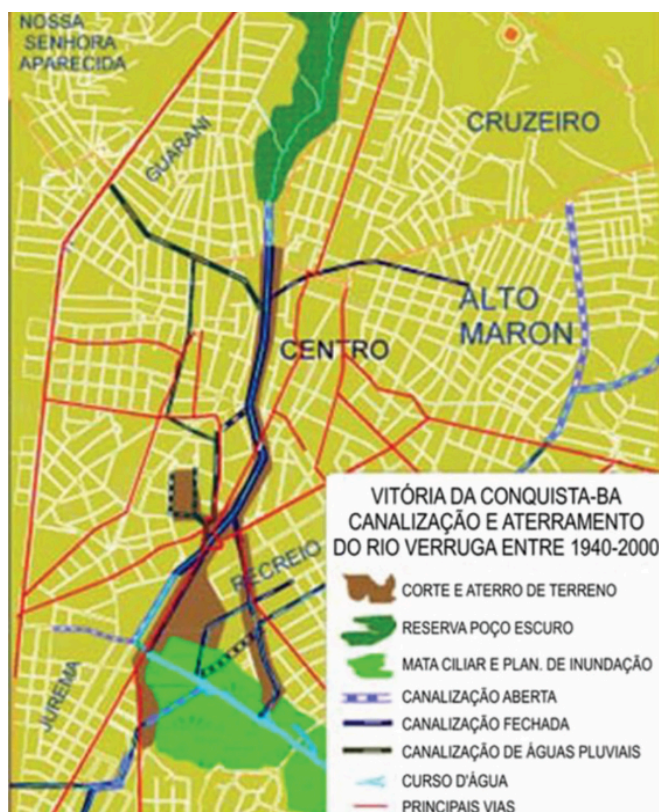
**Figura 6** – Canalização e Aterramento do Rio Verruga entre 1940 e 2000

A Cidade nasceu e se desenvolveu às margens da Bacia do Rio Verruga que corta mais dois importantes municípios da Bahia: Itambé e Barra do Choça. O principal rio da bacia que leva o seu nome nasce na Serra do Periperi, na porção central de Vitória da Conquista, e segue na direção sudeste. Na parte urbana da cidade, o rio encontra-se canalizado como pode ser visto no mapa de canalização e aterramento do Rio Verruga disposto na figura 6 (Vasconcelos e Marta, 2021).

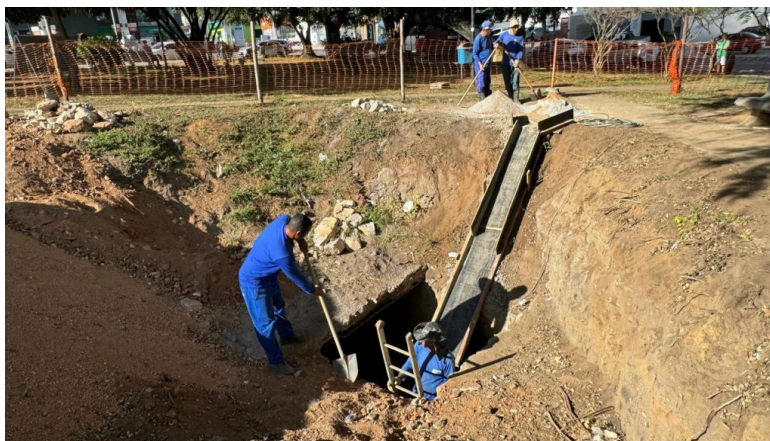
**Figura 10** – Revitalização do canal sob a Praça Vitor Brito

Após a abertura de uma cratera em decorrência da de fortes chuvas que romperam ligações clandestinas de esgoto conectadas ao canal, o sistema de drenagem na Praça Vitor Brito foi revitalizado. A obra foi iniciada em janeiro de 2024 e pode ser vista no registro da figura 10.

Nos canais de drenagem deve passar somente a água da chuva. Por isso, as ligações clandestinas são um grande problema, já que causam acúmulo de resíduos de esgoto, provocando mau cheiro em diversos pontos do sistema, além de extravasamento, tanto por excesso no volume de água que extrapola pelas tampas dos poços de visita, quanto pelo próprio assoreamento dos canais. Na oportunidade, a Embasa (Empresa Baiana de Águas e Saneamento), mapeou e definiu ações de combate às ligações clandestinas antes do início da revitalização (PMVC, 2024).

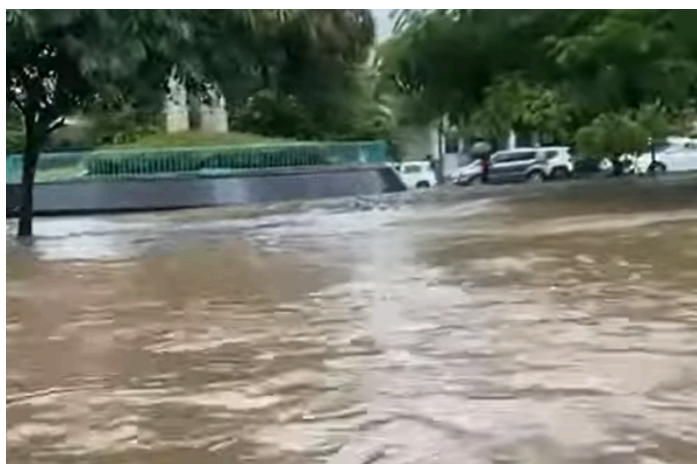
**Figura 11** – Alagamento na Praça Vitor Brito em 2023

Antes da revitalização do canal de águas pluviais da Praça Vitor Brito, não era incomum que, no período de chuvoso, o local se encontrasse completamente alagado, com o nível d'água ultrapassando o nível das calçadas, como pode ser visto no registro do dia 20 de dezembro de 2023 da figura 11.

Na data do registro da figura 11 a cidade registrou um acúmulo de 41,6 mm de chuva. Após a conclusão da revitalização do sistema de drenagem na Praça (segundo semestre de 2024), a data de maior acúmulo de chuva registrado (57,4 mm) foi em 24 de Novembro de 2024, um domingo, sendo a maior parte da precipitação na madrugada (INMET, 2024). Nesta data, não há registros de alagamentos, embora isso possa ser devido ao fato do baixo movimento no local por conta do horário e dia da semana.

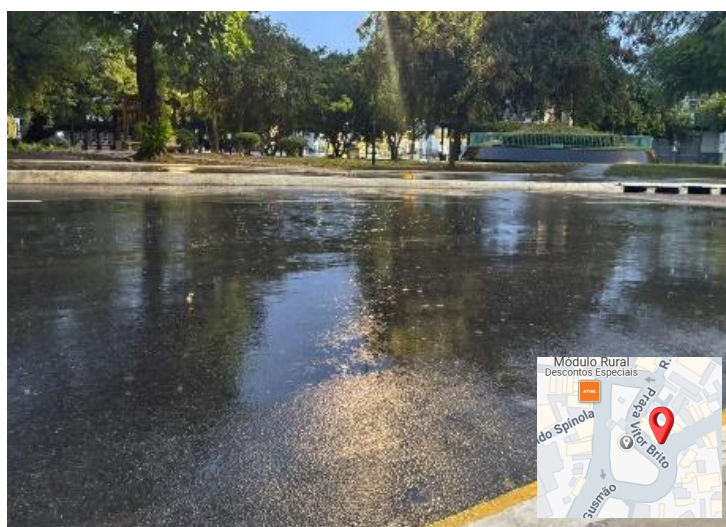
**Figura 12** – Pontos de alagamento na Praça Vitor Brito

Ainda assim, o registro da figura 12 realizado em campo do fim do dia 10 de Novembro de 2024, quando dados no INMET indicam um acúmulo de 34,8 mm de precipitação, mostram pontos de alagamento por toda a praça.

Para além do problema das ligações clandestinas na rede pluvial já identificado e resolvido, a análise das fotografias registradas permitiu a avaliação do local e a identificação de causas dos empoçamentos e alagamentos que ainda são observados.

- Expansão das redes de drenagem para potencializar a capacidade de escoamento;
- Implementação de grelhas de proteção em bocas de lobo para reduzir a entrada de detritos sólidos;
- Realização constante de manutenção nos bueiros e galerias, assegurando o perfeito funcionamento do sistema;
- Troca parcial do pavimento convencional por um pavimento permeável, que promova a infiltração de água;
- Implementação de jardins de chuva e áreas bioabsorventes em locais estratégicos da praça, com o objetivo de captar e armazenar o excesso de águas da chuva;
