**CENTRO UNIVERSITÁRIO DE EXCELÊNCIA  
CURSO DE GRADUAÇÃO EM ENGENHARIA CIVIL**

**ESTUDO DAS MANIFESTAÇÕES PATOLÓGICAS EM ESTRUTURAS DE  
CONCRETO ARMADO SEGUNDO A NBR 6118.**

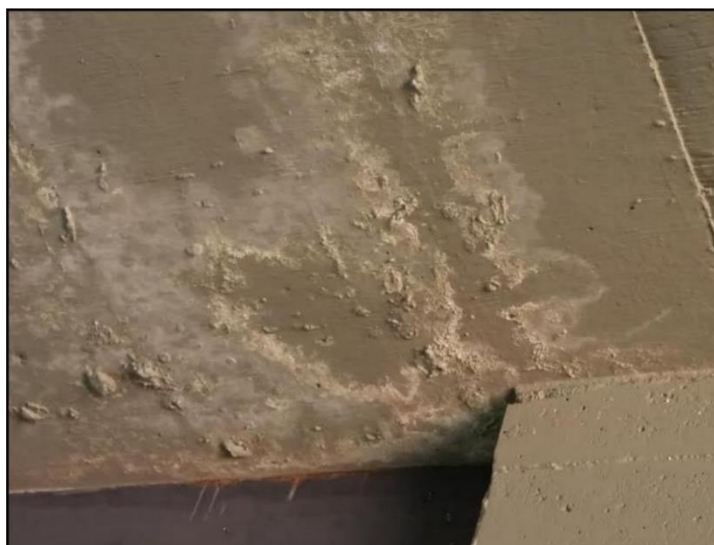
Dessa forma, normalmente o prognóstico para o fenômeno da lixiviação é a corrosão de armaduras e, em último caso, o colapso do elemento afetado. A Figura 01 demonstra o mecanismo de deterioração do concreto por meio da lixiviação com a manifestação patológica por meio da eflorescência.

**Figura 01:** Processo de lixiviação com manifestação patológica de eflorescência na Laje 7 – Cobertura – Pav. Administrativo da Organização Militar do Exército em Brasília – DF.

A NBR 6118 (2023) fornece informações dos mecanismos de deterioração do concreto, dentre eles a lixiviação, expansão por sulfato e reação álcali-agregado. Ainda segundo a referida norma a lixiviação se trata de um mecanismo que é responsável por dissolver e carregar os compostos hidratados da pasta de cimento por ação de água pura, carbônica agressiva, ácida e outras. É comum em estruturas expostas a infiltrações.

De acordo com Pase (2017), a lixiviação é causada pelo contato da estrutura de concreto com a água, gerando manchas e fissuras. Uma das causas deste problema é a utilização de cimentos puros do tipo CP I sem nenhum tipo de adição.

Bolina, Tukitian e Helene (2019) nos informa que apesar da lixiviação dos compostos cálcicos do concreto não ser um problema com consequências imediatas à estrutura, deve-se atentar que, normalmente, haverá armaduras no interior dos elementos estruturais. Portanto, nesse caso, a alcalinidade do concreto será reduzida, e haverá uma percolação de umidade nele e a corrosão será, portanto, uma questão de tempo.

Ainda segundo Pase (2017) como prevenção pode-se diminuir a quantidade de água colocada na mistura do concreto, pois isso leva à produção de um concreto menos poroso, evitando a entrada de água. De acordo com a NBR 6118 (2023) é importante restringir a sua fissuração, de uma forma que venha a minimizar a infiltração de água e proteger as superfícies que estejam expostas com produtos específicos, como os hidrófugos.

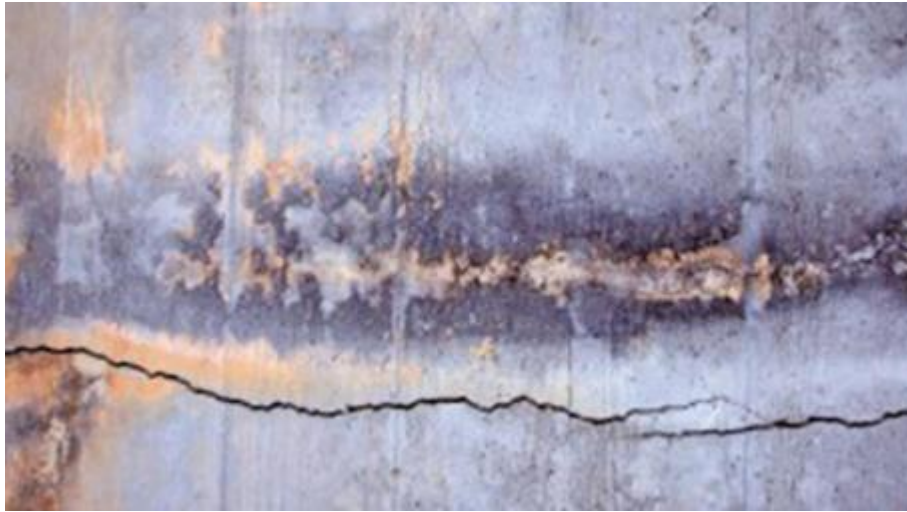
Segundo a NBR 6118 (2023) a sua prevenção pode ser feita através do uso de cimento resistente a sulfatos, também conhecido como CP RS. A Figura 02 demonstra o mecanismo de deterioração do concreto por meio da expansão por sulfato.

**Figura 02:** Fissuração de bloco de fundação pr expansão por sulfato

Segundo a NBR 6118 (2023) a expansão por sulfato refere-se à expansão gerada pela ação das águas ou solos que contenham ou estejam contaminados com sulfatos, dando assim origem a reações expansivas e deletérias com a pasta de cimento hidratado.

De acordo com Neville (1997) as consequências do ataque por sulfatos não envolvem somente a desagregação por expansão e fissuração, pode-se ter também a perda da resistência do concreto por causa da perda da coesão na pasta de cimento e perda da aderência entre a pasta de cimento e as partículas de agregado.

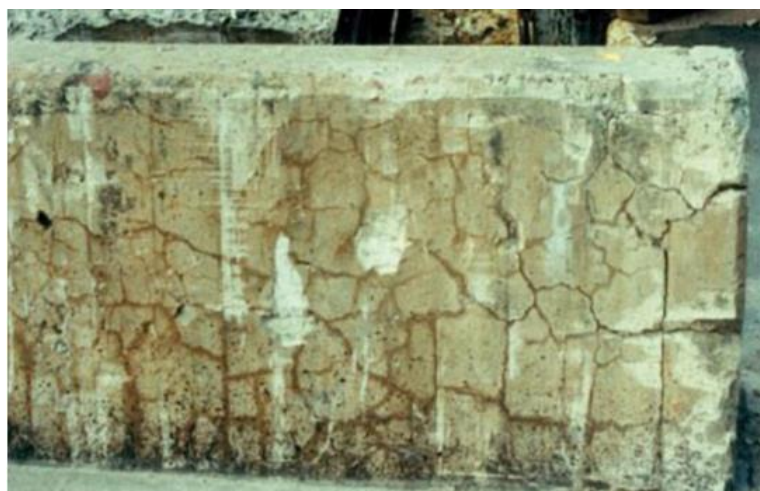
Para prevenção da reação alcali-agregado pode-se empregar adições minerais em substituição parcial ao cimento Portland. Alguns estudos têm demonstrado que a reação álcali-agregado pode ser controlada utilizando compostos de lítio (DE LUCCA, 2010). Figura 03 demonstra o mecanismo de deterioração do concreto por meio da reação alcali-agregado.

**Figura 03:** Reação álcali-agregado em bloco de concreto

A reação álcali-agregado se caracteriza pela expansão por ação das reações entre os álcalis presentes no concreto e agregados reativos (NBR 6118, 2023). De Lucca (2010) nos informa que a reação álcali-agregado acontece no interior do concreto e pode ser explicada como uma reação química entre álcalis, vindos principalmente do cimento e de alguns minerais reativos dos agregados. Por ter caráter expansivo na presença de umidade, essa manifestação patológica pode acarretar diversos problemas, como: fissuração, expansão, redução da resistência.

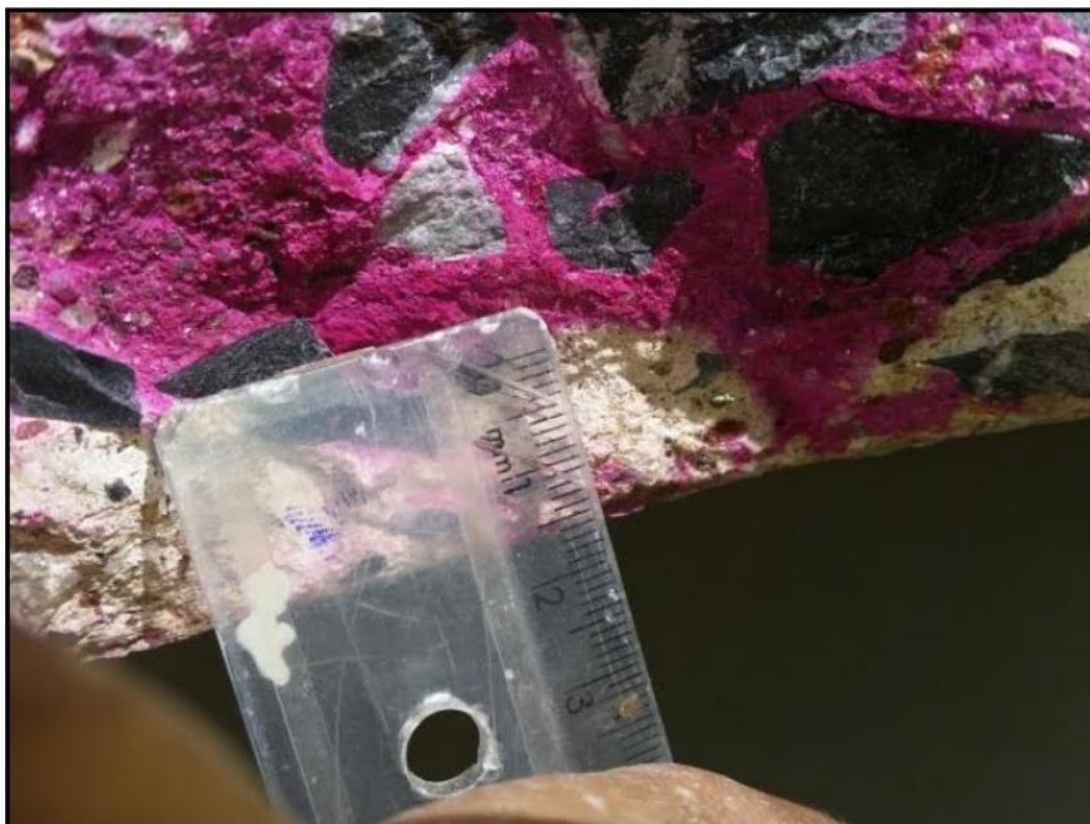
Bolina, Tukitian e Helene (2019) deixam claro que não é possível determinar se um concreto está ou não carbonatado somente pela percepção visual. Tal verificação é realizada por aspersão de fenolftaleína (C<sub>20</sub>H<sub>14</sub>O<sub>4</sub>), indicador colorimétrico na peça a qual se deseja avaliar. Em contato com a fenolftaleína, o concreto com pH abaixo de 8,2, apresenta a tonalidade original, relatando um estado de carbonatação. Com o pH entre 8,2 e 9,8, o concreto torna-se rosa. Por fim, com pH acima de 9,8, o concreto torna-se vermelho-carmim, apresentando boa condição. O detalhe da espessura de carbonatação de um concreto, após a aplicação da fenolftaleína, é apresentado na Figura 04.

**Figura 04:** Carbonatação Laje 4 – 1º Piso – Pav. Comando da Organização Militar do Exército em Brasília – DF.

A despassivação por carbonatação é um mecanismo que ocorre pela ação de gás carbônico no aço da armadura. Oliveira (2017) relata que a carbonatação evolui do exterior para o interior do concreto pela exposição ao CO<sub>2</sub> e surge por vários fatores, tais como: condições ambientais, temperatura, traço do concreto relação água/cimento, cura, umidade relativa do ambiente e poluição do ar.

Segundo a NBR 6118 (2023) o cobrimento das armaduras e o controle da fissuração minimizam o efeito da despassivação por carbonatação, sendo recomendável a utilização de um concreto de baixa porosidade.

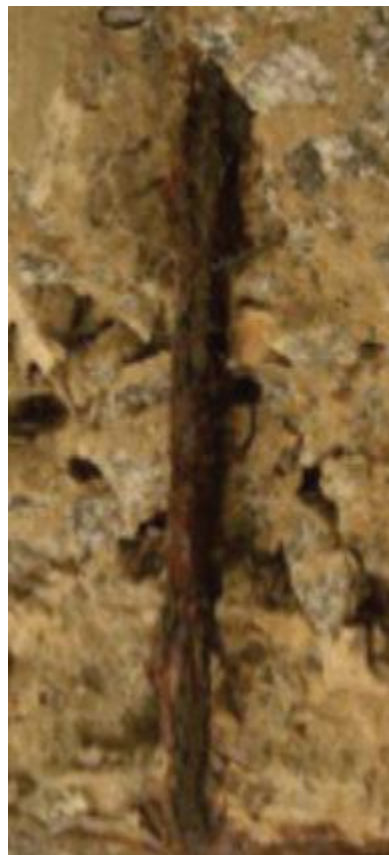
De acordo com a NBR 6118 (2023) o uso de cimento composto com adição de escória ou material de origem pozolânico também é recomendado nestes casos. A manifestação patológica da corrosão caracterizada pela ação dos íons cloreto pode ser observada na Figura 05.

**Figura 05:** Aparência superficial de corrosão generalizada, desencadeada pela ação de íons cloretos.

A despassivação por ação de cloretos é a ruptura local da camada de passivação, causada por elevado teor de íon-cloro. É tomada como medida preventiva a dificuldade do ingresso de agentes agressivos ao interior do concreto, o cobrimento da armadura e o concreto da fissuração, minimizam este efeito, sendo recomendado um concreto de baixa porosidade (NBR 6118, 2023).

De acordo com Bolina, Tukitian e Helene (2019) os íons cloreto originam-se do ambiente externo ou são incorporados na fase de execução da estrutura de concreto armado. Provenientes do ambiente externo podem originar-se de maresia ou névoa salina, zonas de respingo ou variação de maré, sais de degelo de neve, solos contaminados e limpezas com uso de ácido muriático. Provenientes de fonte interna,

podem ser incorporados por meio de aditivos aceleradores de pega e de endurecimento, água de amassamento contaminada, adições e agregados contaminados.
