**LEVANTAMENTO DE MANIFESTAÇÕES PATOLÓGICAS DO  
PAVIMENTO ASFÁLTICO ENTRE OS MUNICÍPIOS DE  
VITÓRIA DA CONQUISTA E BARRA DO CHOÇA NA BR 415  
DO TRECHO KM 203,6 ATÉ O KM 205,6**

Trabalho monográfico, submetido ao Centro  
universitário de Excelência de Vitória da  
Conquista - BA, como requisito parcial para a  
obtenção do título de bacharel em Engenharia  
Civil.

**SURVEY OF PATHOLOGICAL MANIFESTATIONS OF ASPHALT PAVEMENT  
BETWEEN THE MUNICIPALITIES OF VITÓRIA DA CONQUISTA AND BARRA DO  
CHOÇA ON BR 415 FROM KM 203.6 TO KM 205.6**

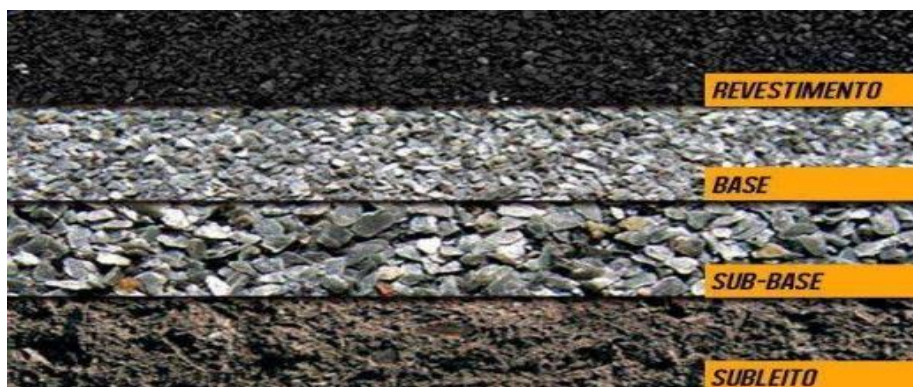
**Figura 01-** Camadas do pavimento flexível.

O tipo de pavimento a ser tratado no presente trabalho é o pavimento flexível, que se configura como o mais utilizado no país. Esse pavimento caracteriza-se por deflexões elevadas em áreas restritas, fazendo intervir intensamente as camadas superficiais do terrapleno (Pinto, 2003). A Figura 01 apresenta uma ilustração de como estão dispostas as camadas do pavimento.

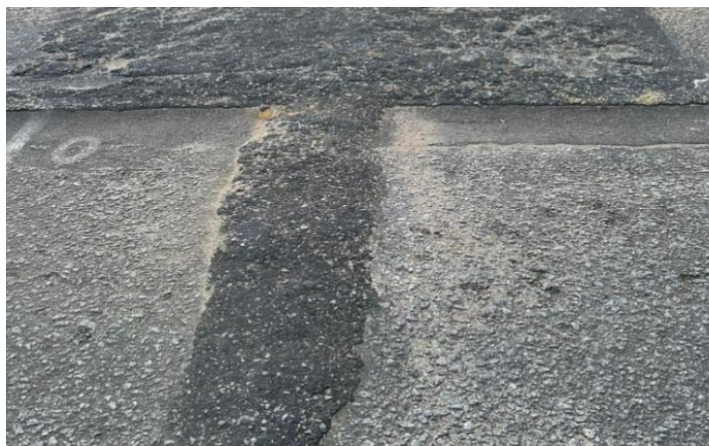
**Figura 04-** Desgaste na BR 415

De acordo com o estudo de caso realizado no presente trabalho, observou-se que o Índice de Gravidade Global atingiu o valor de 355,67, superando a marca de  $IGG > 160$ , o que conferiu a condição da superfície do trecho como “Péssimo”. Na colheita de dados feita nos trechos, os defeitos asfálticos que mais se destacaram foram: Trincas Longitudinas curtas e longas, trincas transversais curtas, afundamento local e desgaste, onde aparecem acima de 20 vezes entre as 103 estações sondadas. A Figura 04 mostra um exemplo da manifestação patológica “desgaste” na rodovia estudada, que de acordo com a Norma DNIT 005/2003, apresenta um efeito do arrancamento progressivo do agregado do pavimento, caracterizado por aspereza superficial do revestimento e provocado por esforços tangenciais causados pelo tráfego.

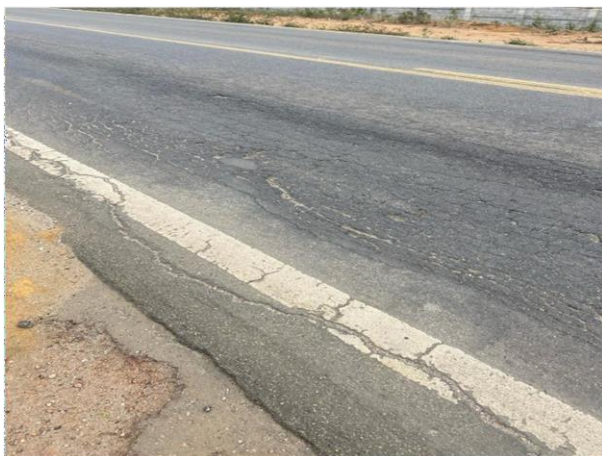
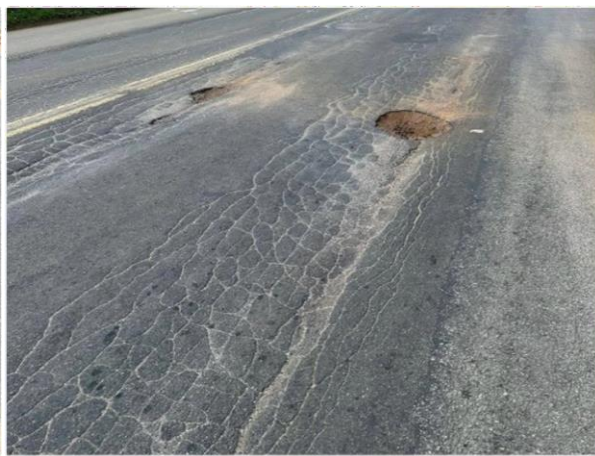
A Figura 05 e 06 apresentam um trecho da rodovia estudada, onde percebe-se a presença de mais de 4 tipos de defeitos: Trincas longitudinais longas, desgaste, trincas interligadas (trinca jacaré), panelas, escorregamento, afundamento local e trinca de bordo, evidenciando uma considerável degradação dessa estação.

**Figura 05-** Manifestações patológicas BR 415

**Figura 06-** Manifestações patológicas na BR 415

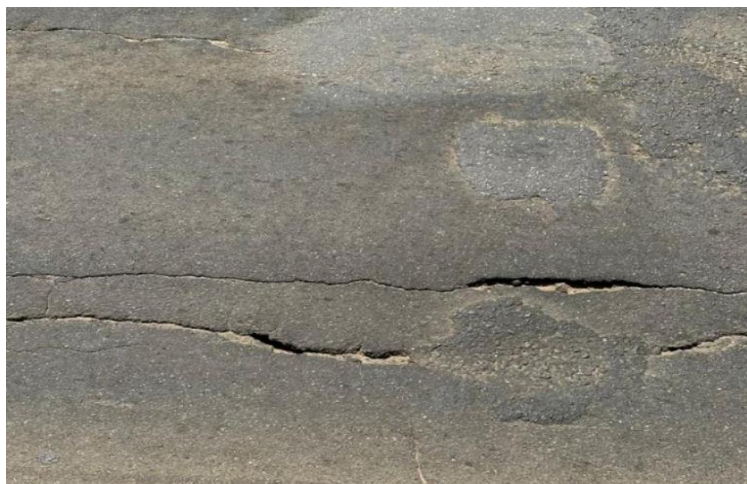
**Figura 07-** Trincas transversais curtas na BR 415.

A Figura 07 demonstra o defeito “trincas transversais curtas” na BR 415, em que essa se apresenta na direção predominantemente ortogonal ao eixo da via. Quando apresenta extensão de até 100 cm é denominada trinca transversal curta, acima disso é denominada transversal longa. Conforme Silva (2008) são formadas devido à reflexão de juntas ou de trincas subjacentes ou retração do revestimento asfáltico, que aparecem isoladas e são perpendiculares ao eixo do pavimento. Na mesma imagem, observa-se a presença das manifestações patológicas: remendos e desgaste.

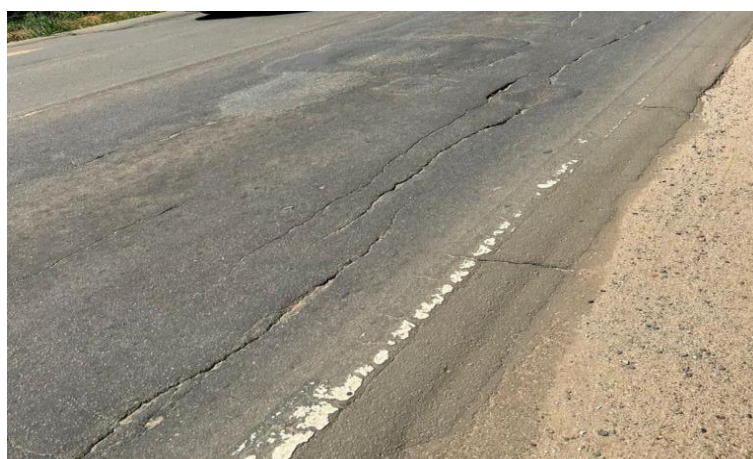
**Figura 08-** Trincas longitudinais curtas e longas na BR 415.

A Figura 08 ilustra um caso do defeito “trincas longitudinais longas” também presente na rodovia estudada, essa apresenta uma direção predominantemente paralela ao eixo da via. De acordo com Silva (2008), as trincas longitudinais ocorrem de forma isolada e são causadas devido à má execução da junta de construção, reflexão de trincas, assentamento da fundação, retração do revestimento de asfalto ou estágio inicial de fadiga. Na mesma imagem é identificado também os defeitos: desgaste e remendos.

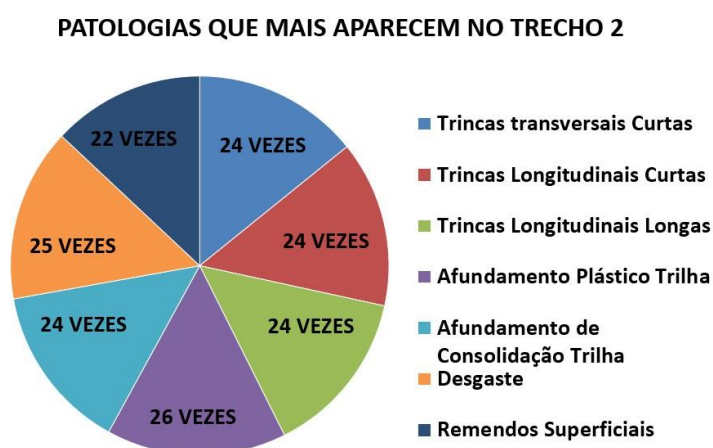
**Gráfico 02-** Patologias mais freqüentes no segundo trecho de 500 metros.

O Gráfico 02 expõe as patologias detectadas no segundo trecho, percebe-se que nesse existiu uma maior incidência de patologias, foi observado também dois tipos de afundamentos e os remendos superficiais ocuparam 22 das 26 estações ensaiadas, as trincas por sua vez, foram detectadas em 99% das estações desse trecho.
