**APLICAÇÃO DO MÉTODO VIZIR PARA AVALIAÇÃO E RECUPERAÇÃO DE  
PAVIMENTOS ASFÁLTICOS: Um Estudo Aplicado em trecho do Território do Vale  
do Jiquiriçá, Bahia.**

**JEQUIÉ – BAHIA  
2024**

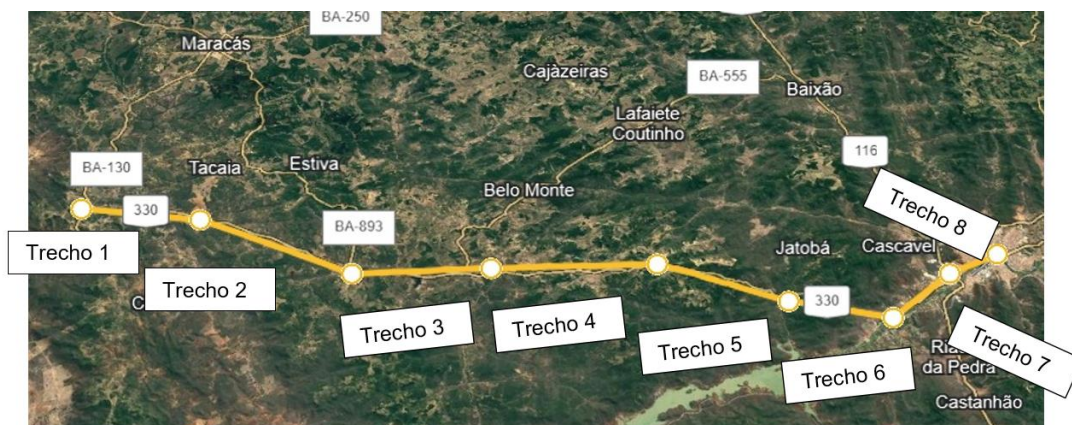
Figura 4 – Área dividida em trechos

A coleta de dados foi realizada por meio de inspeção visual em todo o trecho, com levantamento fotográfico entre 15 e 24 de outubro, no período da manhã, entre 8h e 9h, quando o tráfego era menor, facilitando a visualização dos defeitos. A área foi dividida em subtrechos, para facilitar a análise. A extensão total de 67,3km, foi dividida em 8 subtrechos com extensão entre 8 e 9km, representado na figura 4.

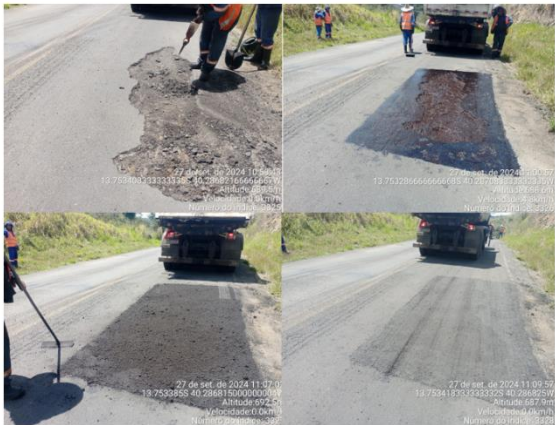
A seguir, as imagens mostrarão a situação do trecho e as soluções que já foram colocadas em prática.

Figura 5 – Aplicação do Remendo Profundo

| Trecho | Defeitos encontrados | Nível de deterioração (IS) | Solução |
|---|---|---|---|
| 04 | Panelas | 3,0 | Remendo profundo: corte; remoção do revestimento danificado; correção de problemas na camada de base ou sub-base; reaplicação do revestimento e compactação. |

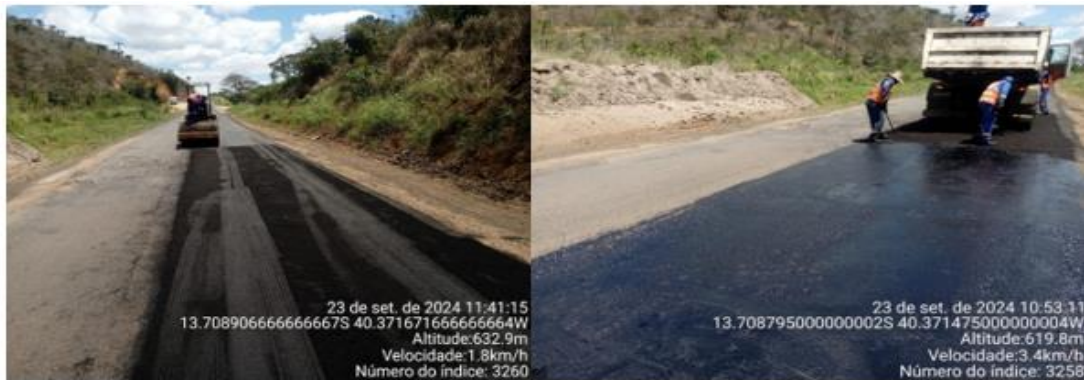
Figura 6 – Aplicação de material e fresagem e aplicação de ligante asfáltico

| Trecho | Defeitos encontrados | Nível de deterioração (IS) | Solução |
|---|---|---|---|
| 04 | Trincas por fadiga | 3,0 | Fresagem superficial para nivelar a área deformada; Aplicação de nova camada de mistura asfáltica. |
