FACULDADE DE EXCELÊNCIA

CURSO DE GRADUAÇÃO EM ENGENHARIA CIVIL

**MANTA ASFÁLTICA E MANTA LÍQUIDA RESINADA: UMA ANÁLISE DE SUAS APLICAÇÕES NA IMPERMEABILIZAÇÃO DE VIGAS BALDRAME.**

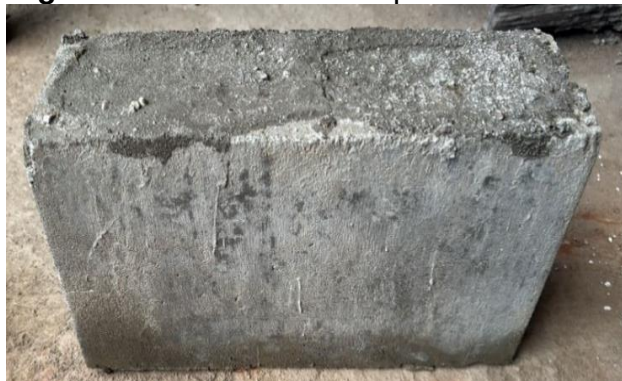
**Figura 2** - Amostra sem impermeabilizante.

Na primeira amostra não foi aplicado nenhum produto impermeabilizante como pode ser visto na (Figura 2).

Após a concretagem a primeira amostra não foi feita aplicação de impermeabilizante, a segunda aplicou-se a manta líquida resinada e a terceira aplicou-se a manta asfáltica, a impermeabilização foi executada conforme as instruções do fabricante de cada produto que instrui que o produto seja aplicado em 4 demãos cruzadas, com intervalo de 3 em 3 horas por cada demão e 72 horas para a secagem final. E a ABNT NBR 9574 que estabelece parâmetros mínimos para a cobertura que é de 1,5 mm e até a limpeza da peça para que haja a aderência do produto.

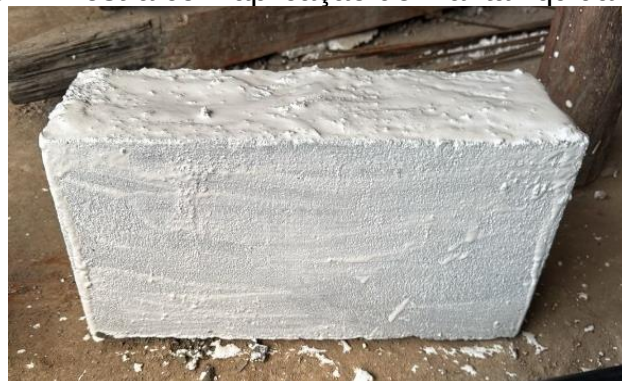
**Figura 3** - Amostra com aplicação de manta líquida resinada.

Na segunda amostra foi aplicado à manta líquida resinada, conforme é visto na (Figura 3) o produto aplicado na amostra.

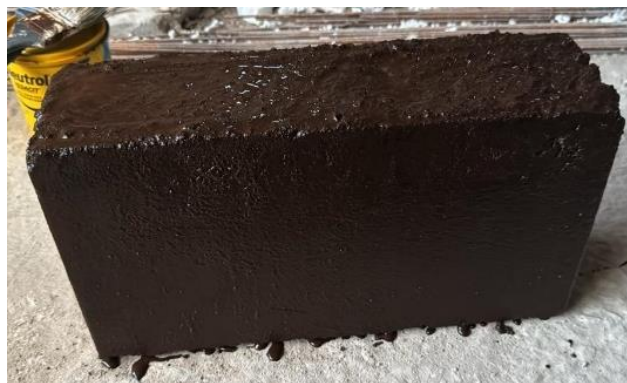
**Figura 4** - Amostra em que foi aplicado a manta asfáltica

A terceira amostra foi feita aplicação de manta asfáltica impermeabilizante, na (Figura 4) observa-se aplicação do produto.

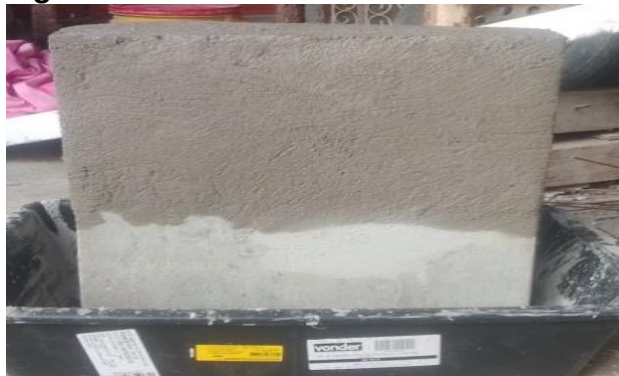
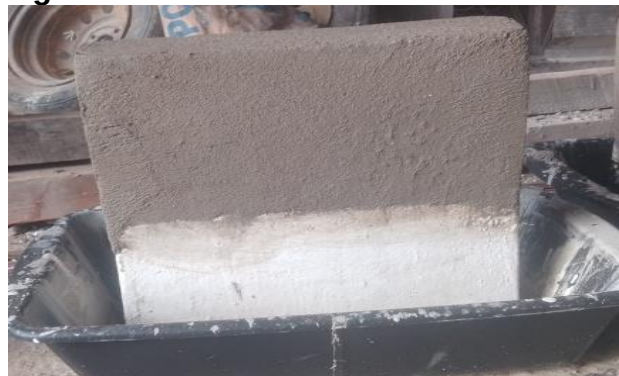
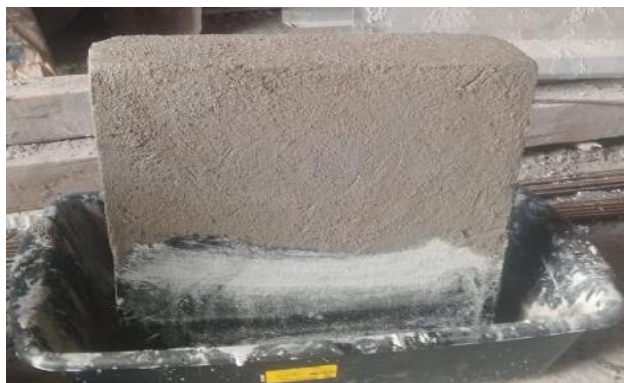
Posteriormente, foi realizado o levantamento de alvenaria sobre as vigas, utilizando blocos cerâmicos, com dimensões de 40 cm de comprimento, 9 cm de largura e 20 cm de altura. Todas as amostras foram revestidas com argamassa no traço 1:2:8 (uma lata de cimento CP II, duas de cal, oito de areia fina lavada e água até atingir boa trabalhabilidade). Esse processo é ilustrado nas (Figuras 5, 6 e 7).

**Figura 5** - Alvenaria e reboco na 1ª amostra

**Figura 6** - Alvenaria e reboco na 2ª amostra

**Figura 7** - Alvenaria e reboco na 3ª amostra

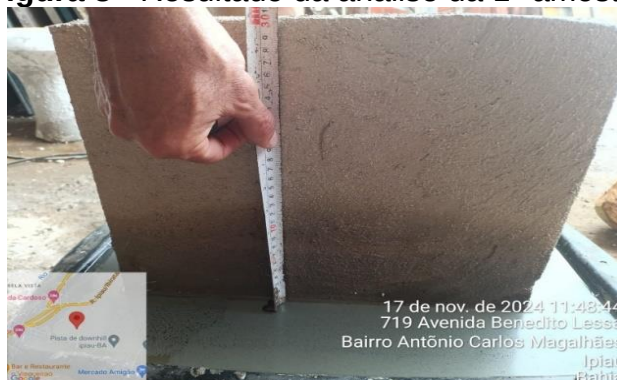
**Figura 8** - Resultado da análise da 1ª amostra

significativa retenção de água, com uma ascensão de 12 cm devido à percolação. Esse resultado reforça a importância da adoção de métodos eficazes de impermeabilização. A (Figura 8) ilustra a altura da ascensão da água na estrutura.

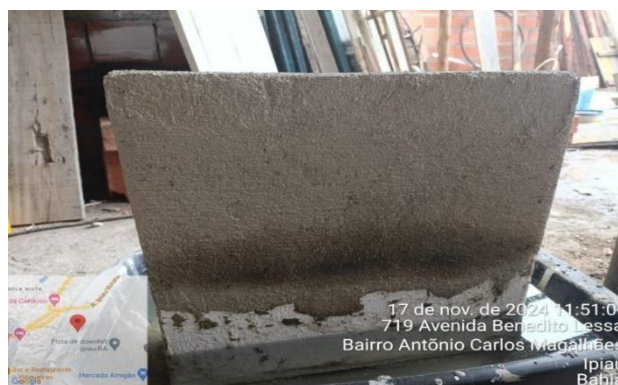
**Figura 9** - Resultado da análise da 2ª amostra

Na segunda amostra, foi utilizada manta líquida resinada, cujo rendimento, segundo o fabricante, é de 1,5 litros por metro quadrado. Observou-se uma faixa de umidade de aproximadamente 2 cm acima do ponto de aplicação do produto. Tal comportamento não condiz com as especificações do fabricante, que garante sua eficácia em vigas baldrame para resistir à ascensão de umidade. (A Figura 9) evidencia a ineficiência do impermeabilizante nesse caso.

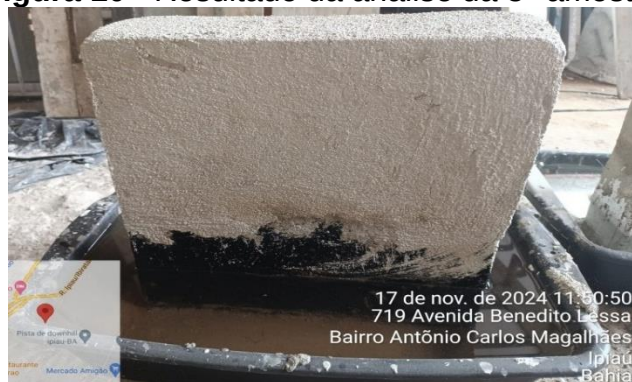
**Figura 10** - Resultado da análise da 3º amostra

Na terceira amostra, foi aplicada uma manta asfáltica com rendimento de 2 litros por metro quadrado. Este produto demonstrou-se eficaz, pois nenhuma percolação de água foi detectada na amostra durante o período de análise. A (Figura 10) apresenta os resultados obtidos.

Resultados similares foram observados na pesquisa de Silva e Próspero (2023), onde a utilização de impermeabilizante à base de asfalto também impediu a percolação de água nas amostras analisadas.
